## Protokol o zkoušce č. H 799/19

Adresa zákazníka:  <b>Lenzing Biocel Paskov a.s.</b> <b>Místecká 762,</b> <b>739 21 Paskov</b>	Místo provedení zkoušky:  <b>Venkovní chráněný prostor staveb:</b>  - u rodinného domu <b>Žabeň 208, 739 25 Žabeň</b> - u rodinného domu <b>Žabeň 114, 739 25 Žabeň</b>  - při standardním provozu firmy <b>Lenzing Biocel Paskov a.s.</b> <b>Místecká 762, 739 21 Paskov</b> <b>V denní a noční době</b>
--	---

Cílem tohoto měření bylo zjistit ekvivalentní hladinu akustického tlaku A ve venkovním chráněném prostoru a venkovním chráněném prostoru staveb při standardním provozu firmy Lenzing Biocel Paskov a.s. v denní a noční době.

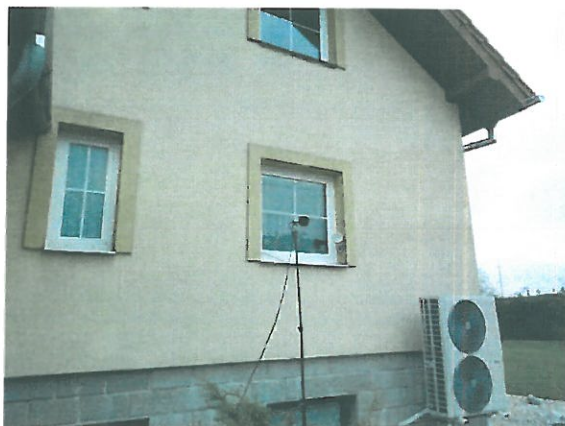
MM1

Měřicí mikrofon s krytem proti větru byl umístěn na stativu (v úrovni 1. NP.), 2 m před oknem rodinného domu, Žabeň 208, 739 25 Žabeň, osou nejvyšší citlivosti ke sledovanému zdroji hluku.

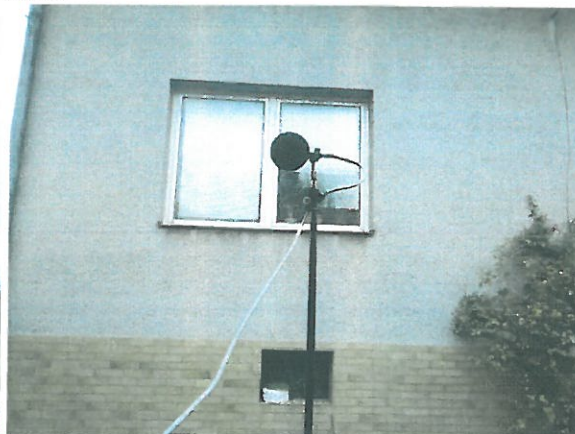
MM2

Měřicí mikrofon s krytem proti větru byl umístěn na stativu (v úrovni 1. NP.), 2 m před oknem boční části rodinného domu, Žabeň 114, 739 25 Žabeň, osou nejvyšší citlivosti ke sledovanému zdroji hluku.

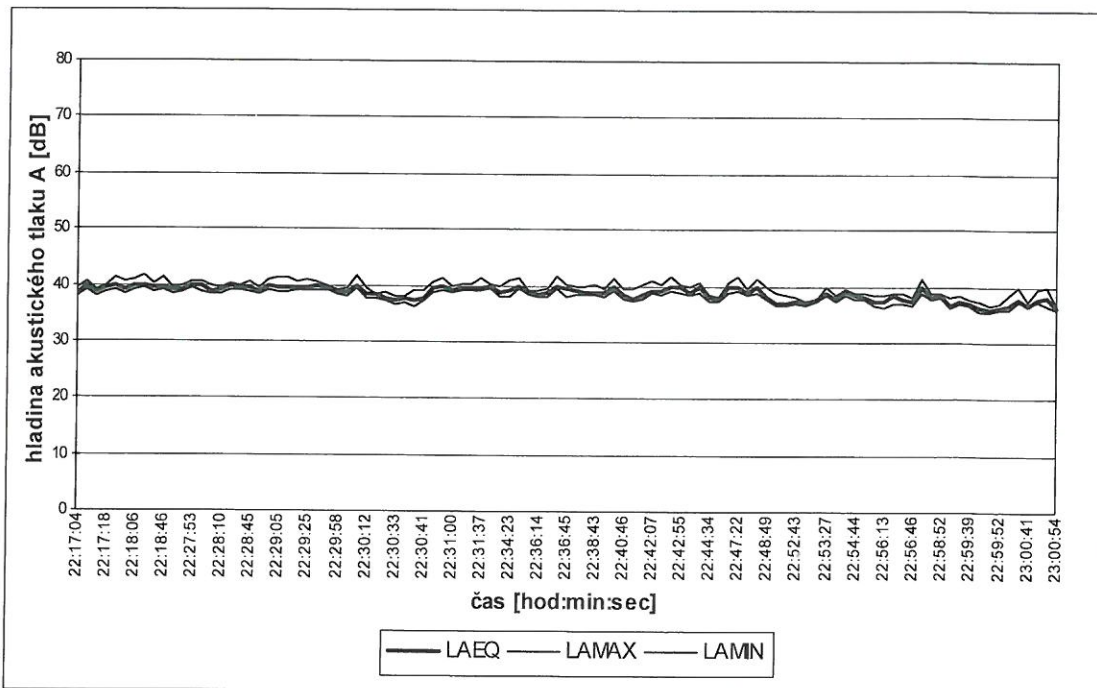
Časový průběh hladin akustického tlaku A

MM1: 2 m před oknem rodinného domu, 1. NP.,  
Žabeň 208, 739 25 Žabeň

noční doba – stávající hluková situace

$L_{Aeq}$ [dB]	$L_{AMAX}$ [dB]	$L_{A10}$ [dB]	$L_{A50}$ [dB]	$L_{A90}$ [dB]	$L_{AMIN}$ [dB]
<b>38.7</b>	41.8	39.8	38.8	37.0	35.3
